KONSEP KONSERVASI RUMAH BANJAR DI KAMPUNG SUNGAI JINGAH BANJARMASIN

Concept of Conservation for Banjar Houses in Sungai Jingah Village

Naimatul Aufa *, Ningtyas Putri Octaviana, Retna Hapsari Kartadipura

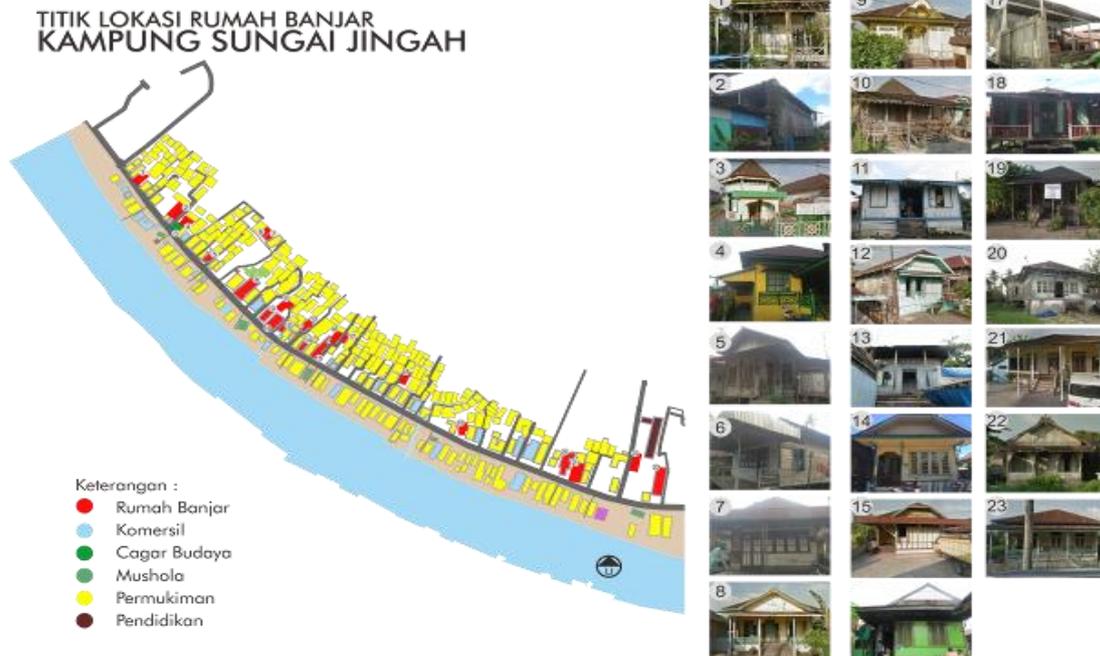
Gambar 2. Titik lokasi Rumah Banjar di Kampung Sungai Jingah

Pada tahun 2016, Kampung Sungai Jingah ditetapkan menjadi salah satu destinasi wisata, dari 36 destinasi wisata yang ada di Kota Banjarmasin oleh Dinas Pariwisata Kota, dengan kekhususan wisata pada objek wisatanya yaitu *Rumah Banjar*. Kampung Sungai Jingah pada saat ini memiliki 22 *Rumah Banjar* yang tersusun linear di sepanjang Jalan Surgi Mufti dan Jalan Sungai Jingah. Selain

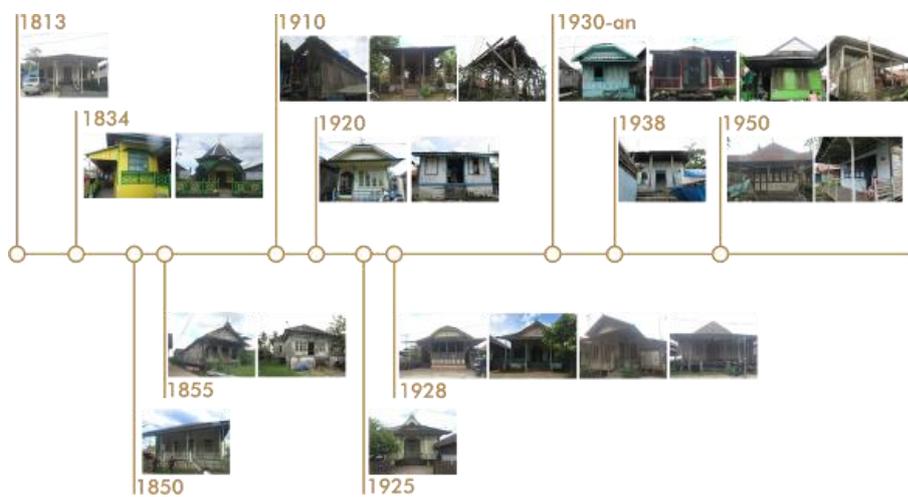
Gambar 3.
Linimasa Rumah Banjar di Kampung Sungai Jingga

Ciri fisik Kampung Sungai Jingga sangat dipengaruhi oleh gaya arsitektur tradisional Rumah Banjar. Rumah-rumah Banjar ini rata-rata dibangun sekitar awal hingga pertengahan abad 19 (Gambar 3). Keberadaan Rumah Banjar ini menjadi salah satu bukti bahwa Kampung Sungai Jingga merupakan pusat perkembangan permukiman lama yang terbentuk secara tradisional. Tipologi Rumah Banjar pada Kampung Sungai Jingga umumnya terdiri dari tipe Rumah Gajah Menyusu, Rumah Palimasan, Rumah Balai Laki, Rumah Balai Bini, dan variasi antara satu dan lainnya. Gambar 4 menunjukkan letak Rumah Banjar dalam peta Kampung Sungai Jingga beserta fungsinya saat ini.

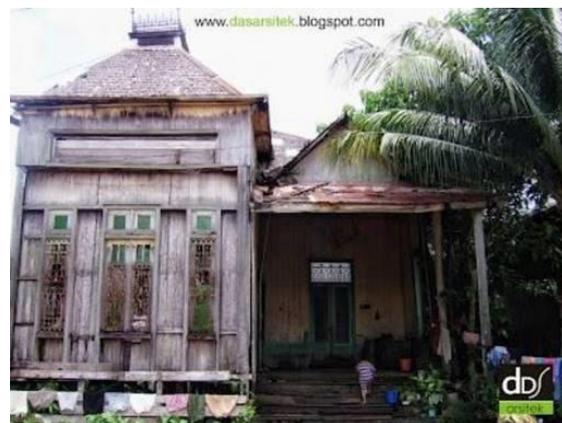
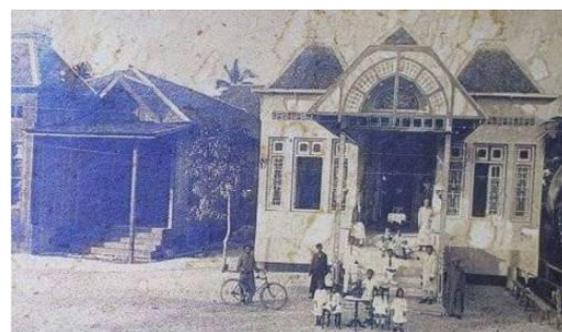
Gambar 6. Linimasa Rumah Banjar di Kampung Sungai Jinhah dan fungsinya

Gambar ini diperoleh dari hasil wawancara dengan Ketua Komunitas Pecinta Rumah Adat Banjar, yaitu Rusmana Suryanata pada 19/3/2018. Padahal hanya di Kampung Sungai Jinhah inilah dapat kita temui Rumah Banjar dengan perpaduan Eropa yang menggunakan mahkota besi. (Lihat gambar 6)

Dari lima Rumah Banjar yang hilang, dua di antaranya adalah Rumah Banjar bermahkota besi. Rumah ini merupakan perpaduan Rumah Banjar dengan modifikasi gaya Eropa. Salah satu rumah tersebut dimiliki oleh seorang saudagar kaya bernama Tajib Napis. Rumah ini memiliki dua mahkota besi pada bagian kiri dan kanan atap rumahnya. Namun kini, rumah tersebut telah hancur dan mahkota besi tersebut sudah dijual kepada pengumpul besi seharga Rp500.000.

Rumah Banjar bermahkota besi lainnya tidak ditemukan jejak peninggalannya. Rumah ini dahulu memiliki satu mahkota besi pada bagian atapnya. Kini seluruh kayu-kayu ulin sisa bangunan tersebut telah dijual seharga Rp. 10.000.000. Saat ini peninggalan yang tersisa dari rumah banjar bergaya Eropa tersebut hanyalah dokumentasi tampak rumahnya saja.

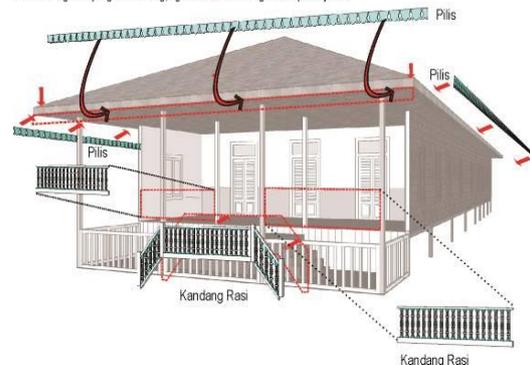
Gambar 10. Konsep Rekonstruksi Rumah Banjar di Kampung Sungai Jingah

Ada 5 (Lima) Rumah Banjar di Kampung Sungai Jingah yang hilang. Namun, Rumah Banjar yang hilang tersebut pernah didata sebelumnya. Sehingga penelitian ini menyarankan untuk dilakukan proses REKONSTRUKSI yaitu upaya menyusun kembali Rumah Banjar yang telah hilang sesuai dengan data yang telah diperoleh.

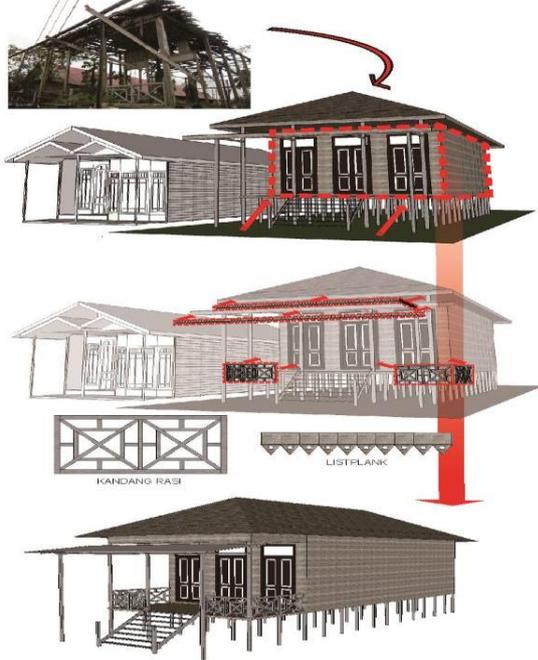
Gambar 11. Konsep Rehabilitasi Rumah Banjar di Kampung Sungai Jindah

Sebagian besar Rumah Banjar di Kampung Sungai Jingah kehilangan elemen-elemen penting bangunan. Elemen-elemen penting pada Rumah Banjar umumnya merupakan ornamen yang mencirikan bahwa bangunan tersebut merupakan Rumah Banjar. Untuk itu, upaya pelestarian yang disarankan untuk kasus ini adalah REHABILITASI, yaitu upaya memperbaiki dan mengganti bagian elemen bangunan yang rusak/hilang, agar keberadaan bangunan dapat terjaga.

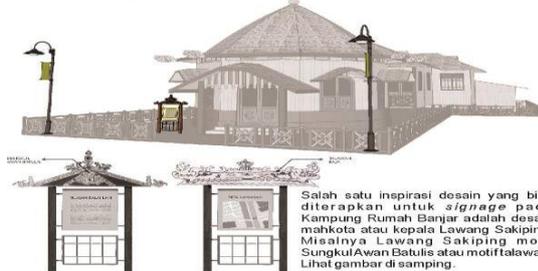
Gambar 12. Konsep Renovasi Rumah Banjar di Kampung Sungai Jindah

Terdapat 7 (tujuh) Rumah Banjar yang utuh namun tidak terawat. Untuk kasus ini, upaya pelestarian yang disarankan adalah RENOVASI untuk mendukung konsep baru Kampung Sungai Jindah sebagai Kampung Rumah Banjar. Renovasi adalah upaya pelestarian bangunan dengan menambah atau menyesuaikan organisasi ruang dengan fungsi barunya. Fungsi baru yang dikembangkan disarankan tidak berbeda jauh dengan apa yang sudah ada pada Rumah Banjar tersebut. Pada tujuh Rumah Banjar ini ditemukan beberapa fungsi yang bisa dikembangkan yaitu: Galeri Sasirangan, Workshop Kue Banjar, Restoran Masakan Banjar, Galeri Lawang Sakiping, dan Pusat Kesenian Habsy.

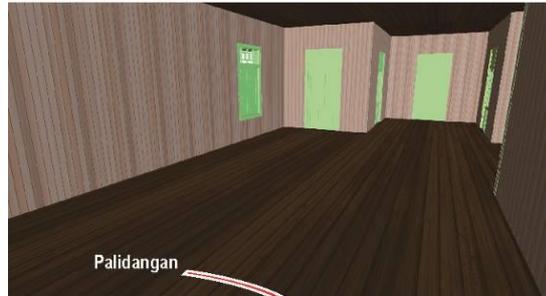
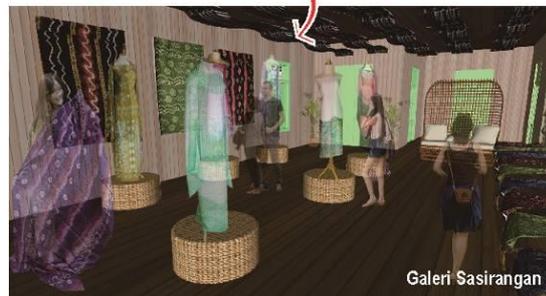
Gambar 13. Konsep Restorasi Rumah Banjar di Kampung Sungai Jindah

Delapan buah Rumah Banjar di Kampung Sungai Jindah dalam kondisi hancur dan tidak bisa ditempati. Oleh karena itu, tindakan konservasi yang disarankan adalah RESTORASI, yaitu upaya pelestarian dengan membongkar Rumah Banjar tersebut baik sebagian maupun keseluruhan, untuk selanjutnya disusun kembali sesuai dengan bentuk asli serta memperkuat strukturnya. Kegiatan ini selanjutnya bisa dilanjutkan dengan kegiatan Adaptasi/Revitalisasi fungsi bangunan untuk keperluan pengembangan Kampung Sungai Jindah menjadi Kampung Rumah Banjar.
